Prüfbericht 2010 H

nach DIN 1076

Bauwerksname **UF-Lauter iZd. Straße Am Fischweiher**
 Teilbauwerksname **Brücke Am Fischweiher über Lauter**
 Kreis **Landkreis Bergstrasse**
 Ort **Elmshausen**
 Bauwerksrichtung **Nordost-Südwest**
 Bauwerksart **Gewölbe- bzw. Bogenbrücke**
 Baujahr

Prüfrichtung **Nordost-Südwest**
 Prüfer **Keller**
 Prüfung vom **08.05.2010** bis **29.09.2010**

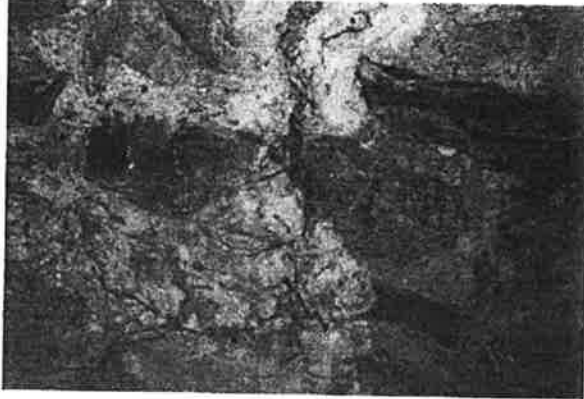
BW03L-1

[1] Scheitel, tragendes Mauerwerk, punktuell,
allgemeiner Riss, Breite 10,0 mm
S=2, V=0, D=2 EP

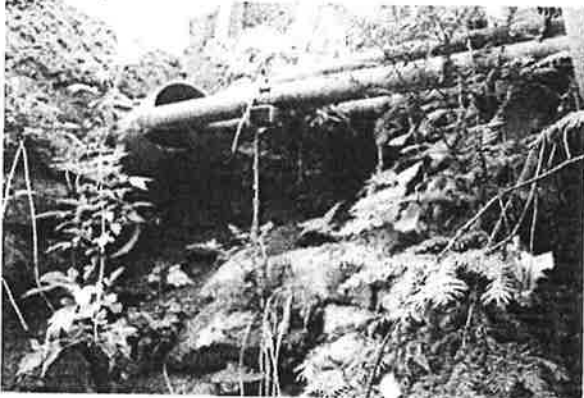
BW03-3

[3] Portal / Stirnseite, tragendes Mauerwerk, punktuell,
fehlt

S=2, V=0, D=2 EP

Das Natursteinmauerwerk ist unvollständig aufgrund von Gesteinsausbrüchen.
Das Portalmauerwerk weist Auswaschungen und Ausbrüche von Mörtelfugen auf.
Eine Instandsetzung des Natursteinmauerwerks nach ZTV-Ing., Teil 3, Abschnitt 6 wird empfohlen.

Es wird empfohlen, den Bewuchs im Bereich des Bauwerks zu entfernen und das Mauerwerk zu vervollständigen.

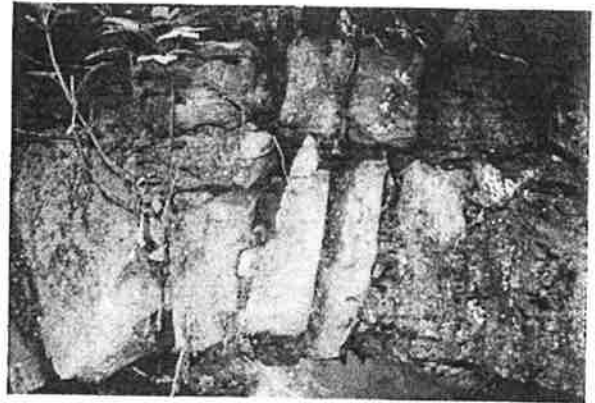
BW03L-4

[4] Portal / Stirnseite, Mauerwerksfugen, bereichsweise,
unvollständig

S=1, V=0, D=1 EP

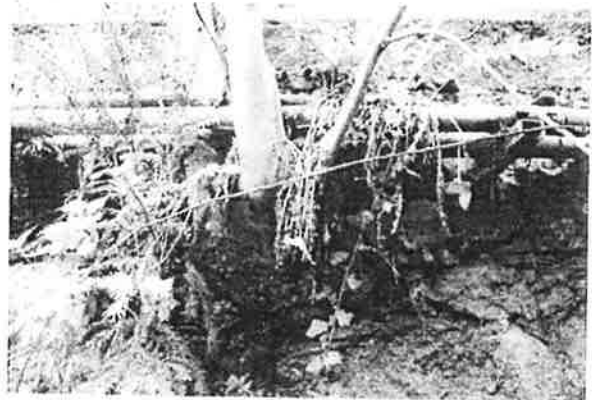
BW03L-2

[2] Portal / Stirnseite, tragendes Mauerwerk, vereinzelt,
bewachsen

S=1, V=0, D=2 EP

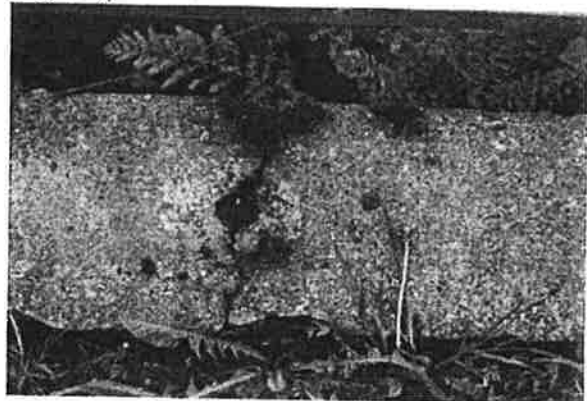
BW03L-6

[6] Kappe, Beton, mehrfach, Querrisse, im Bereich der
alten Geländerbefestigung

S=0, V=0, D=2 EP

Es wird empfohlen, die Risse im Beton (Kappen) nach Teil 3, Abschnitt 5 der ZTV-Ing. zu füllen.

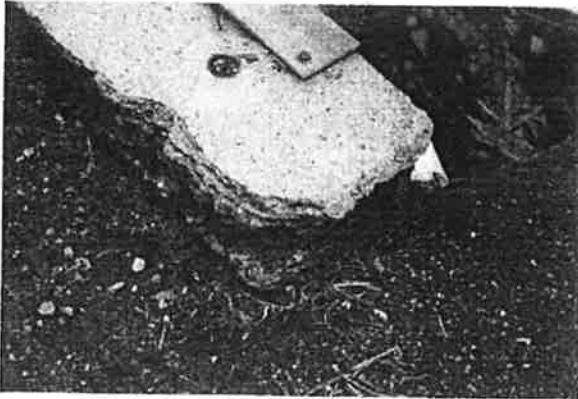
BW03L-5

[5] Kappe, Beton, punktuell, abgeplatzt
S=0, V=0, D=2 EP

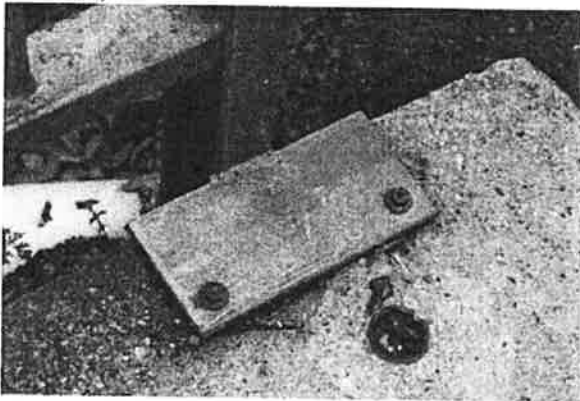
BW03L-8

[8] Pfostenverankerung des Geländers, Schraube,
mehrfach, verrostet
S=0, V=0, D=2 EP

Der Korrosionsschutz der Geländerbefestigung ist analog ZTV-Ing. Teil 4, Abschnitt 3 herzustellen. Gegebenenfalls sind einzelne Befestigungsmittel zu erneuern.
